## INFORME DE ENSAYO DE ADHERENCIA

| <b>1. Descripción del servicio</b><br>Ensayo de adherencia por tracción directa en dos muestras de sistema EIFS. | <b>2. Cuerpo del informe</b><br>8 hojas (incluye portada) |

Se solicitó el ensayo de adherencia por tracción directa en dos muestras de sistema EIFS. El producto fue enviado a nuestro laboratorio por el solicitante.

Boleta de recepción : 49014  
Fecha de recepción : 09 de noviembre de 2015  
Producto : Crom Base Coat SAT, sin finish

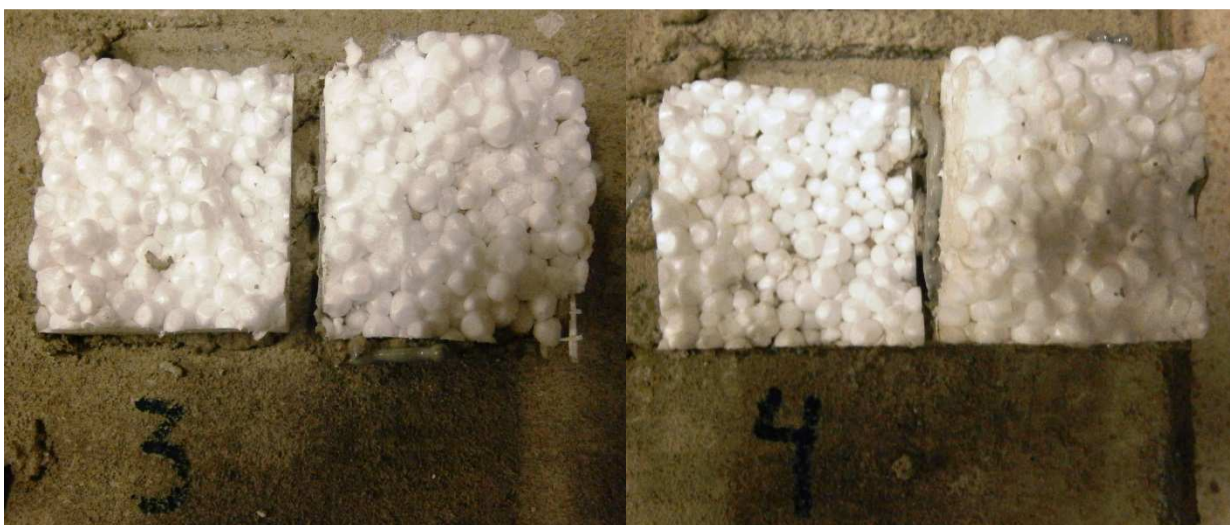
Figura A.3: Detalle del tipo de falla probetas N° 3 y 4

| Probeta N° | Edad (días) | Carga (N) | Tensión (MPa) | Promedio (Mpa) | Tipo de falla |
|---|---|---|---|---|---|
| 3 | | 172 | 0,069 | | Rotura del poliestireno expandido |
| 4 | | 173 | 0,069 | | Rotura del poliestireno expandido |

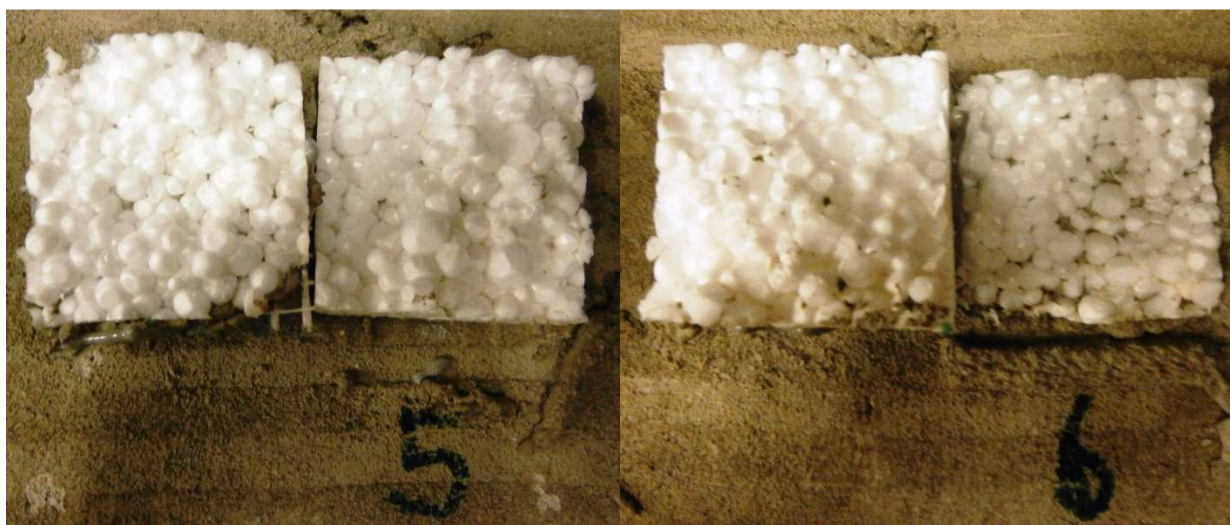
Figura A.4: Detalle del tipo de falla probetas N° 5 y 6

| Probeta N° | Edad (días) | Carga (N) | Tensión (MPa) | Promedio (Mpa) | Tipo de falla |
|---|---|---|---|---|---|
| 5 | | 168 | 0,067 | | Rotura del poliestireno expandido |
| 6 | | 169 | 0,068 | | Rotura del poliestireno expandido |

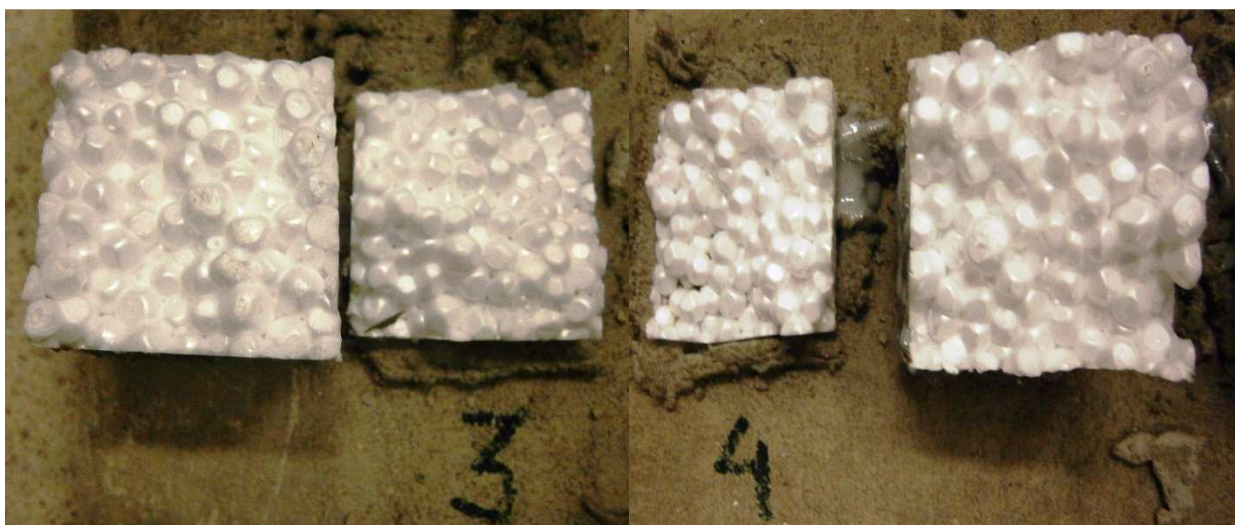
Figura B.3: Detalle del tipo de falla probetas N° 3 y 4

| Probeta N° | Edad (días) | Carga (N) | Tensión (MPa) | Promedio (Mpa) | Tipo de falla |
|---|---|---|---|---|---|
| 3 | | 178 | 0,071 | | Rotura del poliestireno expandido |
| 4 | | 173 | 0,069 | | Rotura del poliestireno expandido |

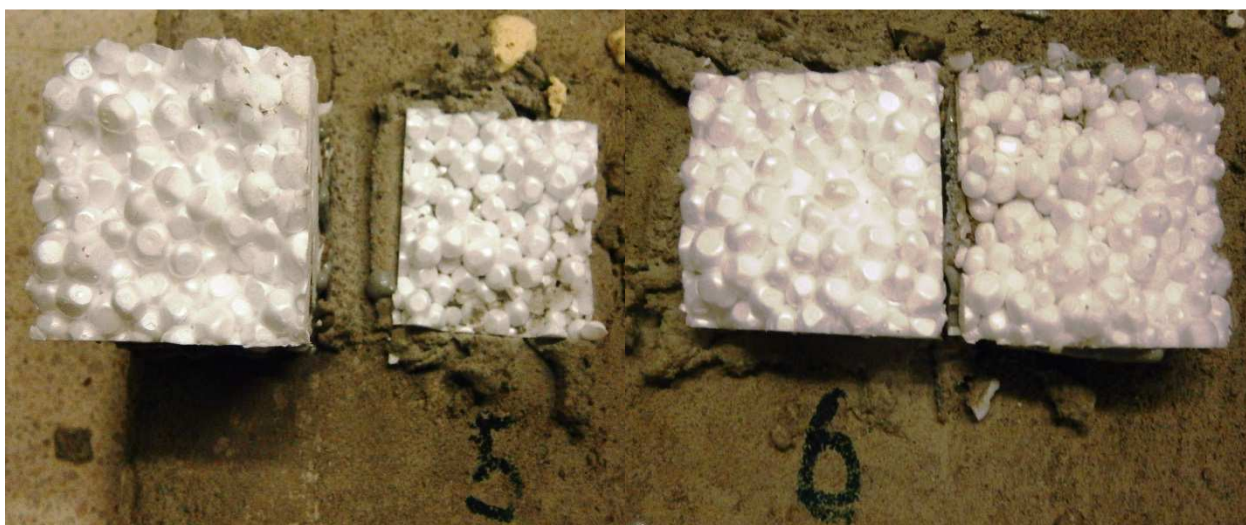
Figura B.4: Detalle del tipo de falla probetas N° 5 y 6

| Probeta N° | Edad (días) | Carga (N) | Tensión (MPa) | Promedio (Mpa) | Tipo de falla |
|---|---|---|---|---|---|
| 5 | | 176 | 0,070 | | Rotura del poliestireno expandido |
| 6 | | 168 | 0,067 | | Rotura del poliestireno expandido |
