## INFORME DE ENSAYO DE ADHERENCIA

Se solicita ensayo de adherencia de producto **CROM 3500**.

#### 3.1 Ensayo de adherencia – Método de tracción directa.

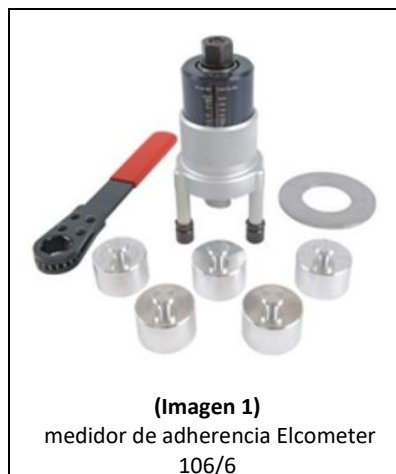
**Equipo:** Medidor de Adherencia por Arranque Elcometer 106/6

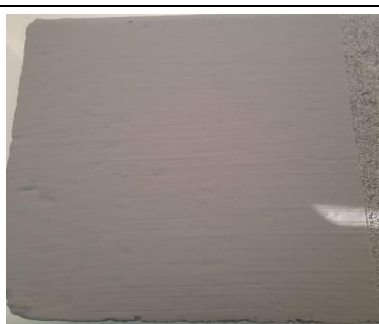
**(Imagen 2)**  
CROM 3500 aplicado sobre pastelón.

Se mezcla la muestra contenida en el envase, para una correcta homogenización del producto. Sobre un pastelón de hormigón (sustrato), se aplicaron aproximadamente 1,52 kg/m<sup>2</sup> en 3 (tres) manos del producto **CROM 3500**, por medio de una brocha, según lo indica ficha técnica ([www.crom.cl](http://www.crom.cl)).

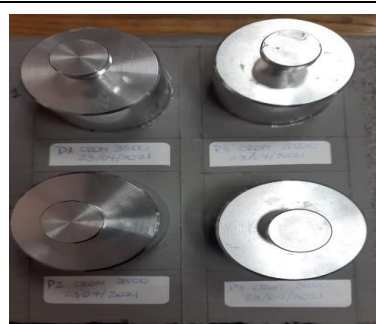
**(Imagen 3)**  
CROM 3500 + sufrideras.
